# REGISTRO HISTÓRICO DE CAMBIOS EN LA MORFOLOGÍA FLUVIAL DEL RÍO JESÚS MARÍA PROVOCANDO EL COLAPSO DEL SISTEMA DE ACCESO DE UN PUENTE<sup>1</sup>

## HISTORICAL REGISTRY OF CHANGES IN THE MORPHOLOGY OF THE JESÚS MARÍA RIVER CAUSING THE COLLAPSE OF THE BRIDGE ACCESS SYSTEM

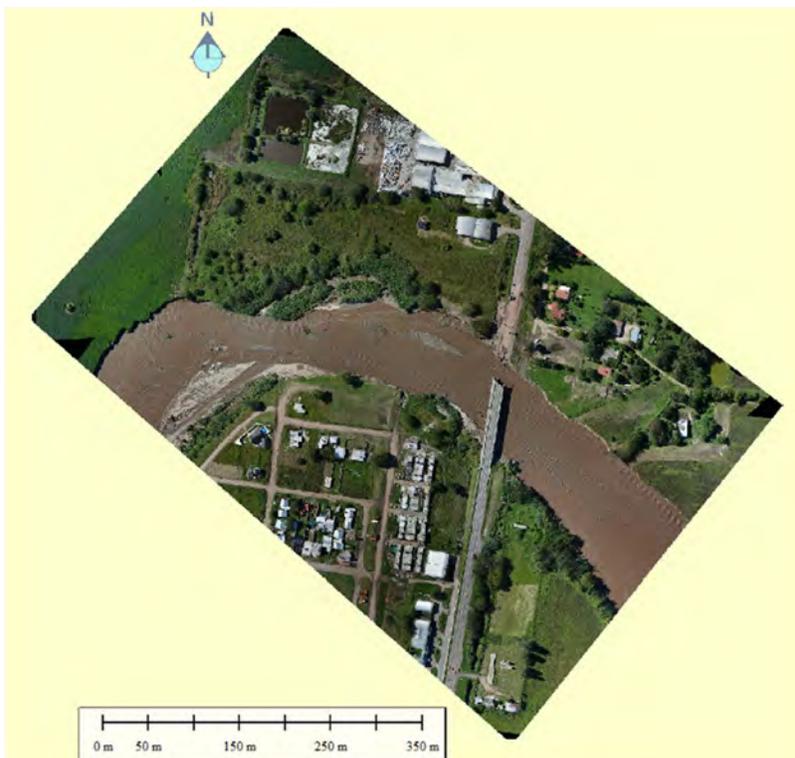
El problema particular que presenta esta área es la erosión en ambas márgenes del río, que se produjo por la socavación y transporte hacia aguas abajo de los sedimentos que conforman las barrancas durante las crecientes del río, poniendo en peligro la estructura del puente al colapsar los terraplenes de acceso. Los antecedentes recientes de febrero de 2015 muestran claramente este fenómeno de erosión de la margen norte del río, provocando la falla del terraplén de acceso norte y el corte temporal de la RN9.

Como consecuencia del temporal con fuertes precipitaciones que se presentó en la Provincia de Córdoba durante mediados de febrero de 2015, se produjo la crecida del río Jesús María asociada a un caudal de aproximadamente 500 m<sup>3</sup>/s. Este evento hidrológico provocó una marcada erosión de ambas márgenes del río y el colapso del terraplén de acceso norte al puente que une la ciudad de Jesús María con Sinsacate, a través de la RN9 (

Figura 4 y 5). El tráfico estuvo interrumpido durante un mes, cuando se rehabilitó el paso a través de la reconstrucción del terraplén del puente (Figura 6).

Figura 4: Fotografía con un “drone” del puente sobre RN9 mostrando el colapso del acceso norte.

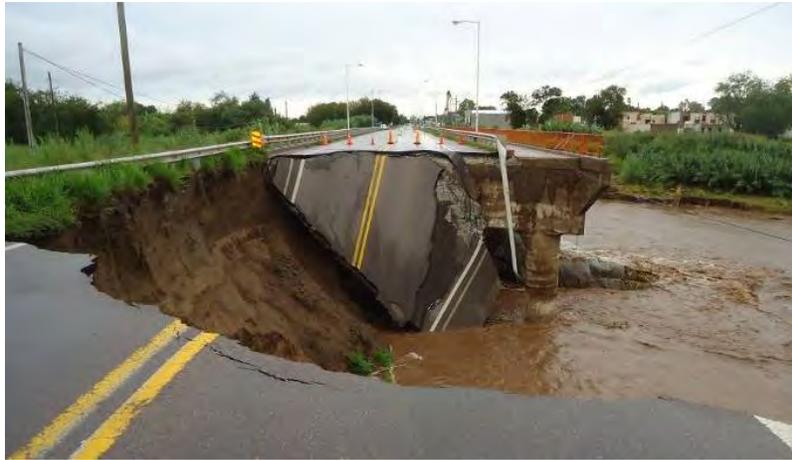
**Figura 5: Registro durante la crecida del colapso de acceso norte al puente sobre RN9.**

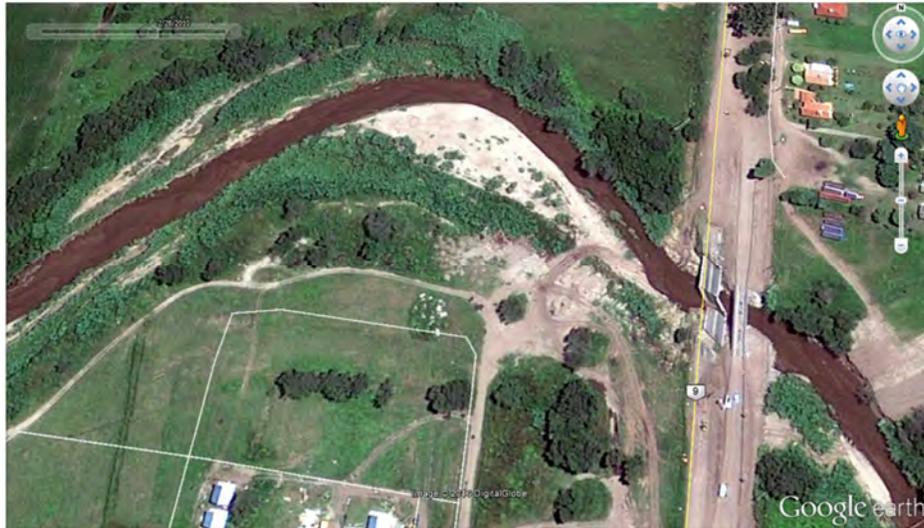
**Figura 7: Imagen satelital del 08 de julio de 2010(fuente: Google Earth).**

La crecida extraordinaria del día 31 de enero de 2010 se presenta como un antecedente próximo del colapso de este puente sobre RN9. En esta ocasión la estructura del puente colapsó por socavación de los apoyos de las pilas. Se estimó un caudal pasante de 450 m<sup>3</sup>/s (INGROUP, 2010).

Figura 7 se observa una vista general del río en la zona de emplazamiento del puente colapsado y sus características morfológicas. Aquí se observa que la ubicación del puente se encuentra aguas abajo de un meandro con un cauce abandonado sobre el radio externo de la curva, y depósito de material aluvial sobre el radio interno.

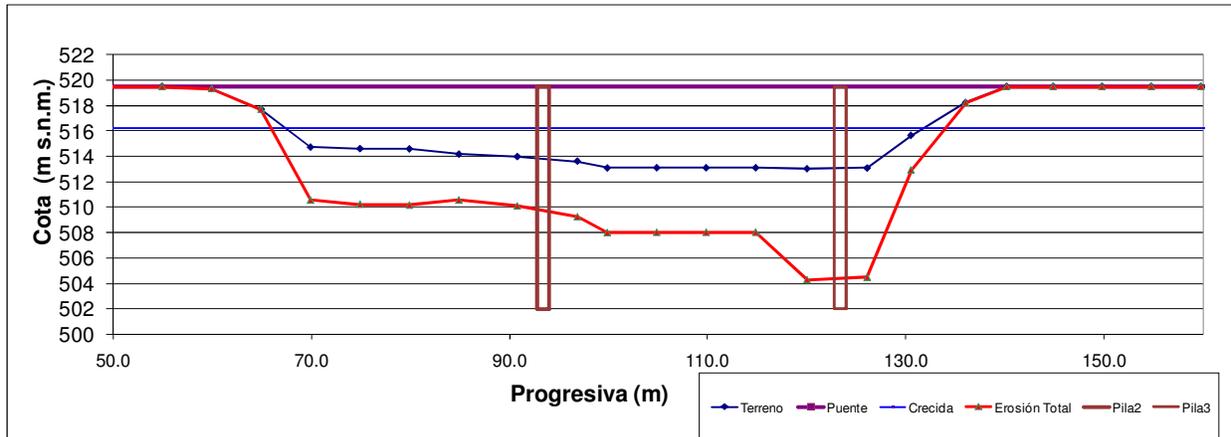
En base a estas consideraciones, se estimó 8.7 m de máxima erosión con un esquema de distribución según se presenta en la

Figura 10: Esquema de erosión total. Vista desde aguas abajo de la sección del puente.

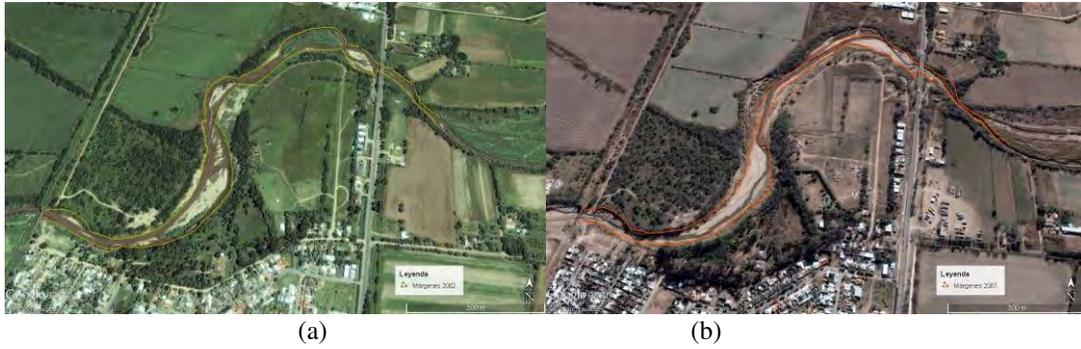
**Figura 11: Definición de márgenes sobre imágenes satelitales del río Jesús María: (a) Año 2002, y (b) Año 2007 (fuente: Google Earth).**

Se observa en la Figura 11 (a), que corresponde a una imagen satelital del año 2002, un cauce bien definido para el escurrimiento del flujo al inicio del tramo analizado y una zona que permite la divagación del río a 100 m aguas arriba del puente. Hacia aguas abajo del puente, el río se presenta encauzado por ambas barrancas que se encuentran totalmente cubiertas por árboles, arbustos y cañaverales.

En la Figura 11 (b), que corresponde a una imagen satelital del año 2007, se evidencia un cambio en la sección transversal del cauce, principalmente aguas arriba del puente sobre RN9, el cauce del río aumenta su sección mojada respecto a la Figura 11 (a). Aguas abajo comienza a presentarse una zona sin cobertura de vegetación en los primeros 80 m sobre margen derecha principalmente. Este proceso fluvial de degradación del cauce se registró en forma remota y presenta remoción de la vegetación, indicando un síntoma visible de erosión de las barrancas.

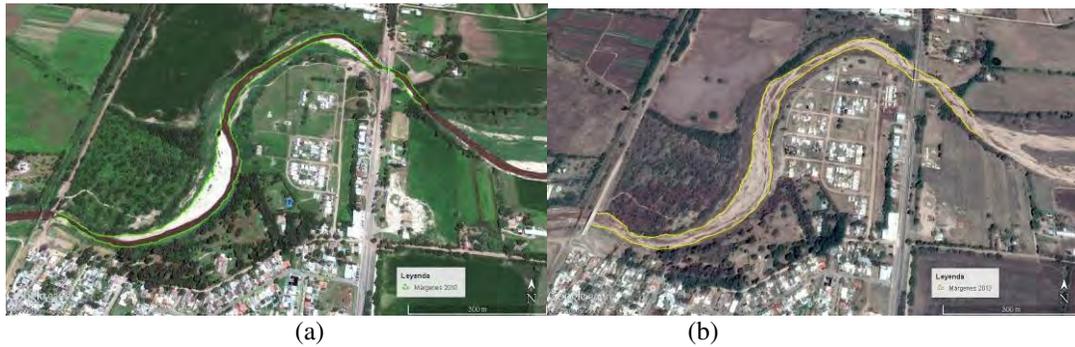
**Figura 12: Definición de márgenes sobre imágenes satelitales del río Jesús María: (a) Año 2010, y (b) Año 2013 (fuente: Google Earth).**

Este proceso se observa también (Figura 12 (a)) sobre la margen izquierda y aguas abajo del puente en la imagen satelital del año 2010.

La Figura 12 (b) y Figura 13 (a) corresponden a dos imágenes satelitales del año 2013 y 2014 respectivamente, en donde se observa que se duplica el ancho del cauce principal aguas abajo del puente respecto de la imagen del año 2002. El ancho del cauce principal del río se ensancha de 23 m a aproximadamente 45 m. Además, comienza a visualizarse una divagación del río en este ancho disponible. Este registro da continuidad al proceso fluvial de erosión del cauce con los síntomas visibles de erosión en las curvas de los meandros y bancos de sedimentos sin vegetación en el cauce.

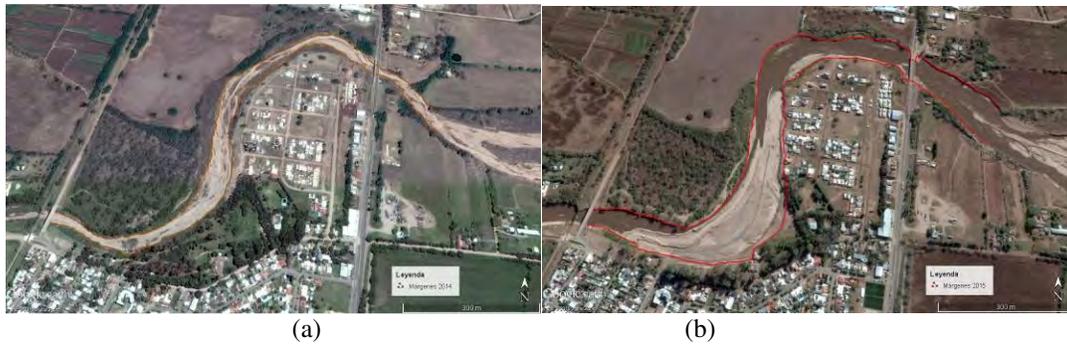
**Figura 13: Definición de márgenes sobre imágenes satelitales del río Jesús María: (a) Año 2014, y (b) Año 2015 (fuente: Google Earth).**

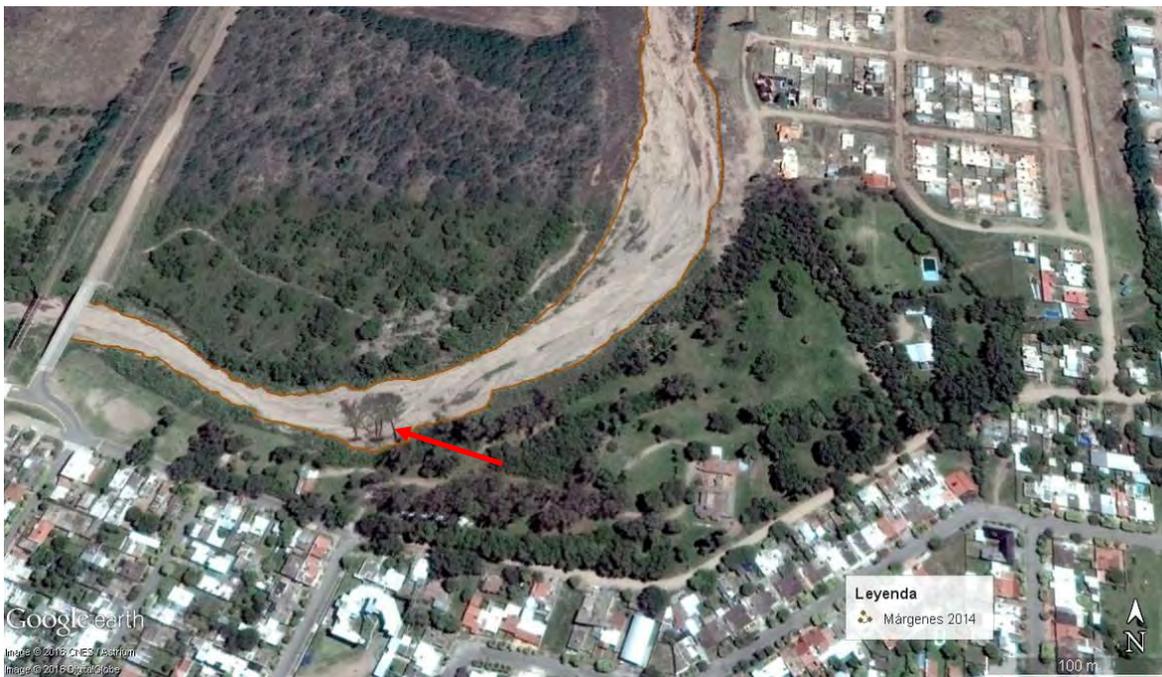
Figura 14) muestra un síntoma visible de la erosión en margen derecha del cauce, (sobre la esquina inferior izquierda de la imagen), donde se observa sobre la margen externa de la curva sur del tramo estudiado, la caída de árboles (señalados con una flecha). A partir de esta remoción de la vegetación, es que se infiere un proceso fluvial de incisión en la barranca derecha.

**Figura 14: Erosión margen y caída de árboles sobre radio externo de la curva sur.**

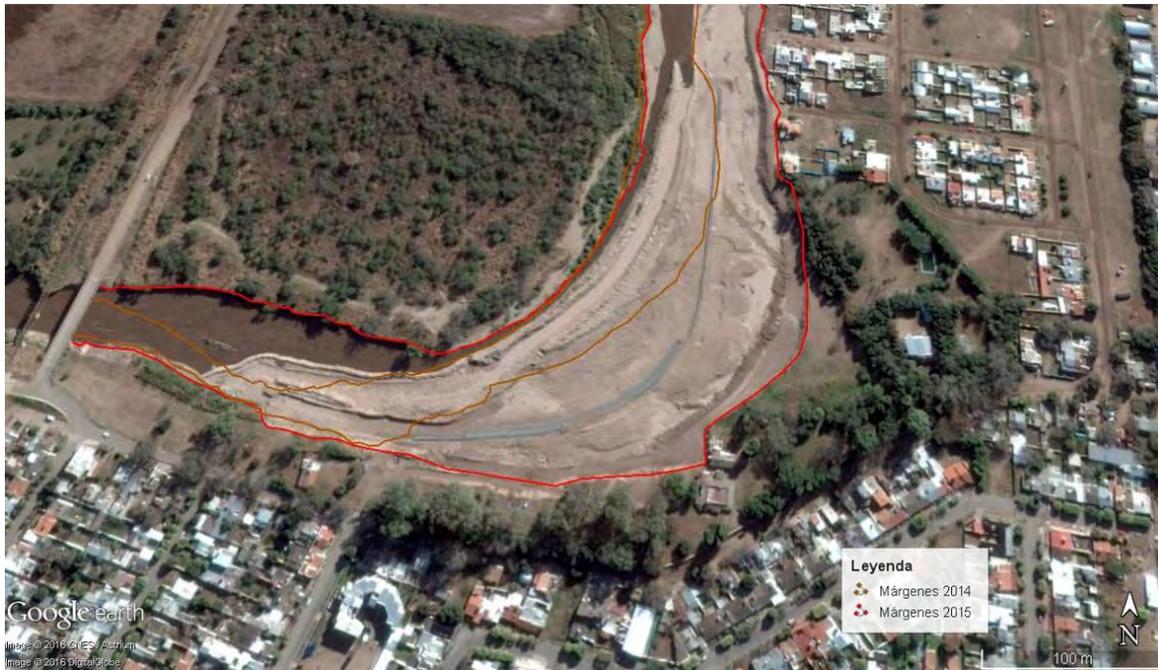
Figura 15, correspondientes a los años 2014 (véase la Figura 13 (a)) y 2015 (véase la Figura 13 (b)). Aquí se cuantifica el mayor corrimiento de márgenes, durante el periodo analizado, cubriendo una distancia de 90 m.

**Figura 15: Erosión margen entre 2014 y 2015.**

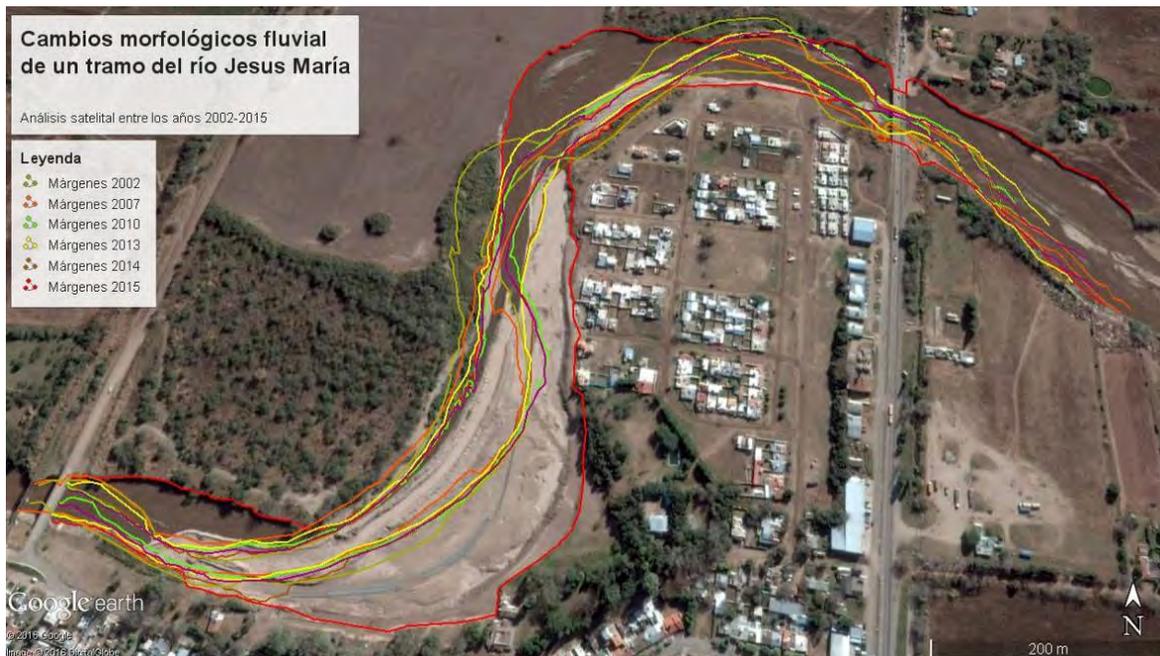
Figura 16 utilizando de base la imagen del año 2015. La visualización conjunta de estas líneas puso en evidencia las erosiones de márgenes que se registraron en el periodo analizado. Se destaca el corrimiento registrado principalmente sobre el trazado urbanizado que se desarrolla al norte de la localidad de Jesús María y el puente emplazado sobre RN9. La principal variación morfológica que influye en forma directa sobre el puente en RN9 se encuentra en el desplazamiento de la margen izquierda (norte) del río Jesús María tanto aguas arriba como aguas abajo del puente sobre RN9.

**Figura 16: Cambios morfológicos del río Jesús María entre los años 2002 y 2015.**

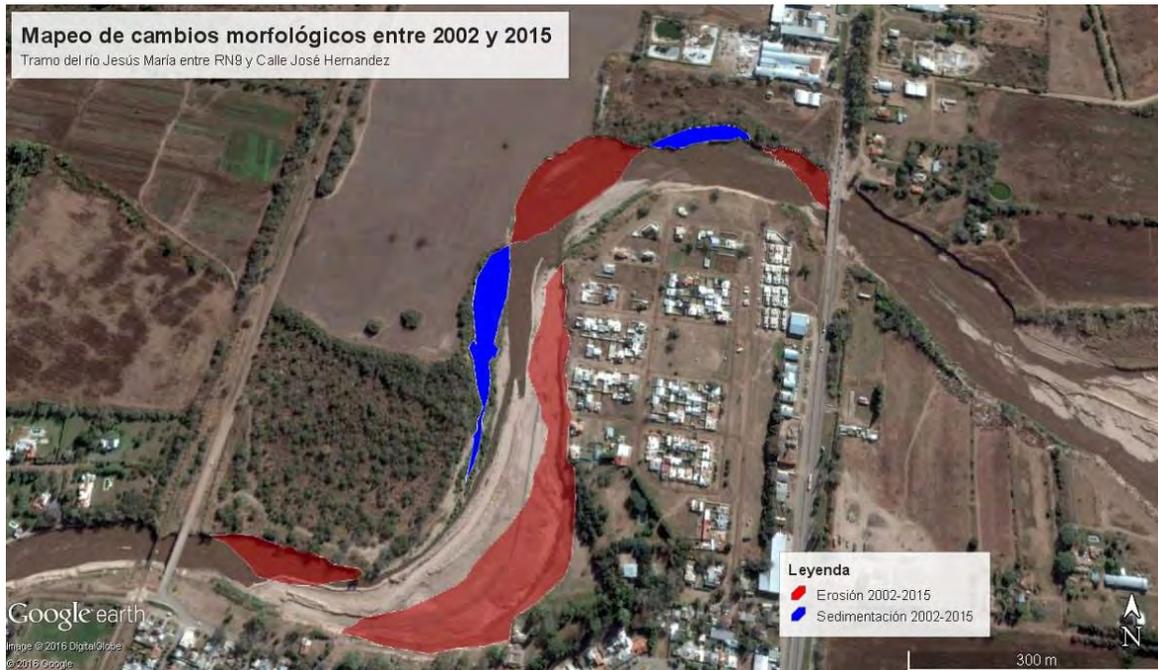
Figura 17, que indicaron un total de 7 Ha modificadas en el tramo en estudio. Sobre el total de estas áreas, 6 Ha corresponden a zonas de erosión y 1 Ha corresponde a zonas de sedimentación.

**Figura 17: Cambios morfológicos entre 2002 y 2015 en el río Jesús María.**

Durante el año 2015, el daño sobre el sistema de acceso norte al puente se generó porque se produjo un proceso de erosión sobre la barranca norte próxima a la estructural hidráulica-vial, lo que permitió que el flujo impacte en forma frontal al mismo.

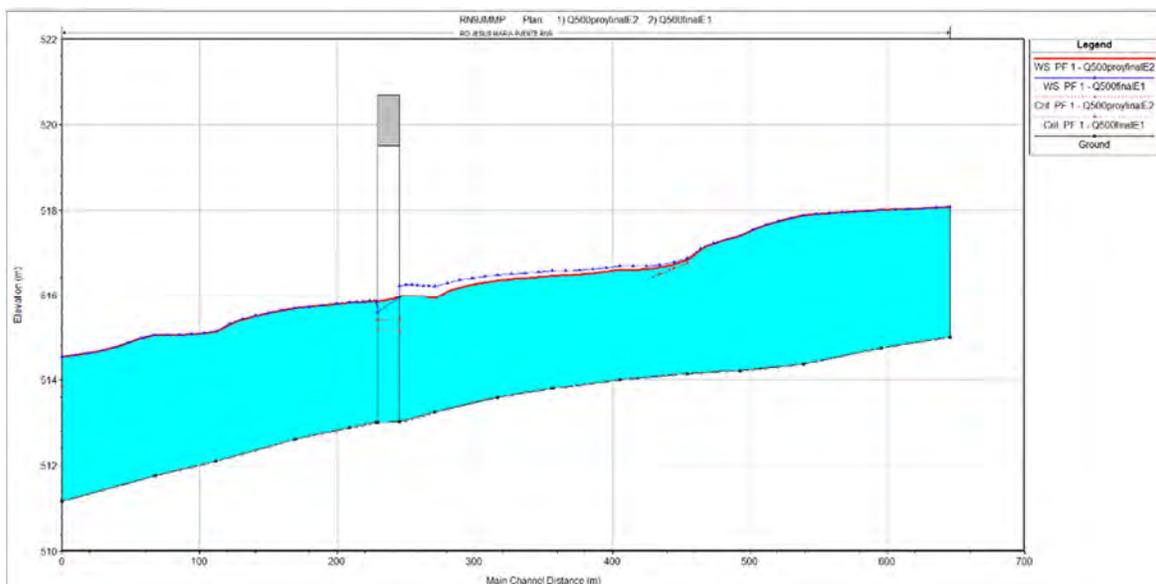
Figura 19, donde se destacan los niveles que alcanza el agua para este escenario simulado (E2) y para las condiciones topográficas relevadas (E1). Las modelaciones hidráulicas indicaron que los máximos niveles de agua tienen suficiente resguardo respecto a la cota de borde inferior de la viga del tablero del puente.

**Figura 19: Perfil Longitudinal del río Jesús María. Modelo hidráulico para escenarios E1 y E2.**

Estas condiciones de escurrimiento generan tirantes de 3,20 m y 2,97 m para la crecida simulada para los escenarios E1 y E2 respectivamente. La cota máxima de elevación del agua se encuentra a 3,50 m en distancia vertical con respecto a la cota inferior de viga del puente para el escenario E2. La máxima erosión estimada en el marco de este escenario propuesto alcanzó un valor de 5 m

En función de los resultados hidráulico-fluviales obtenidos, se observó que la ampliación de la sección de paso del caudal debajo del puente sobre RN9 en el río Jesús María implica una reducción de la erosión máxima del orden del 42 % respecto de la condición relevada. Adicionalmente, se propone colocar una protección con un enrocado de diámetro mayor a 0,50 m, de los taludes de los conos del terraplén de acceso del Estribo Norte.
