# REGISTRO HISTÓRICO DE CAMBIOS EN LA MORFOLOGÍA FLUVIAL DEL RÍO JESÚS MARÍA PROVOCANDO EL COLAPSO DEL SISTEMA DE ACCESO DE UN PUENTE<sup>1</sup>

## HISTORICAL REGISTRY OF CHANGES IN THE MORPHOLOGY OF THE JESÚS MARÍA RIVER CAUSING THE COLLAPSE OF THE BRIDGE ACCESS SYSTEM

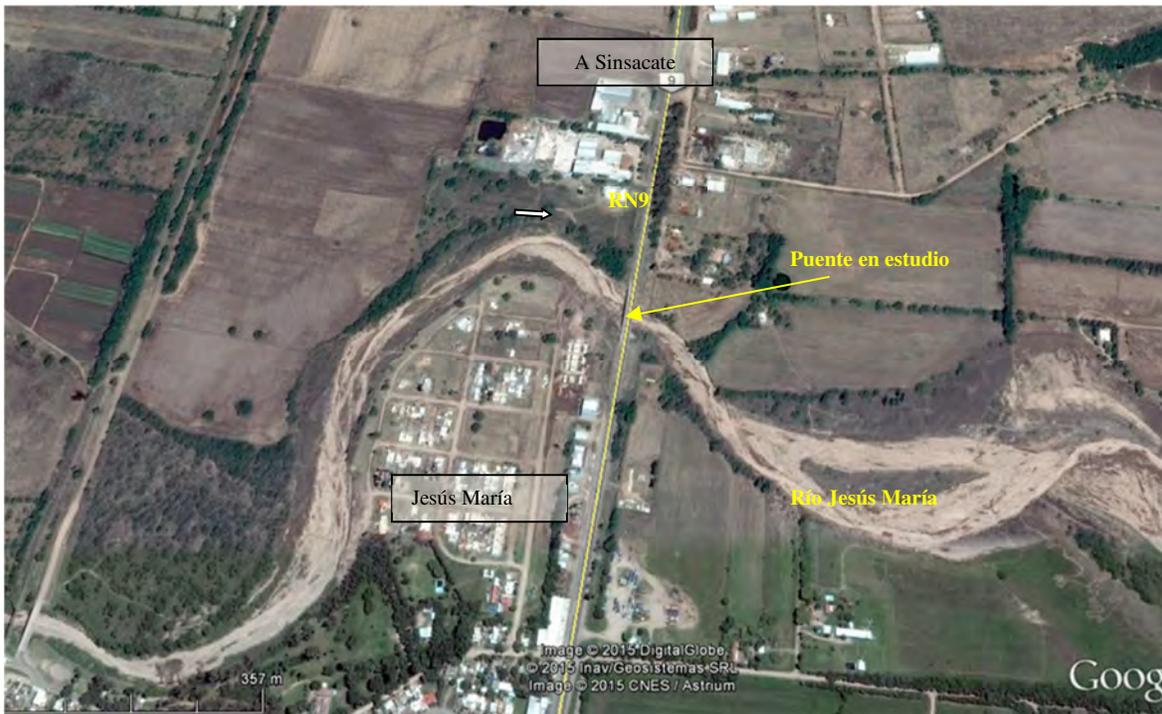
Figura 3: Detalle de la ubicación del puente en estudio sobre imagen satelital del año 2013.

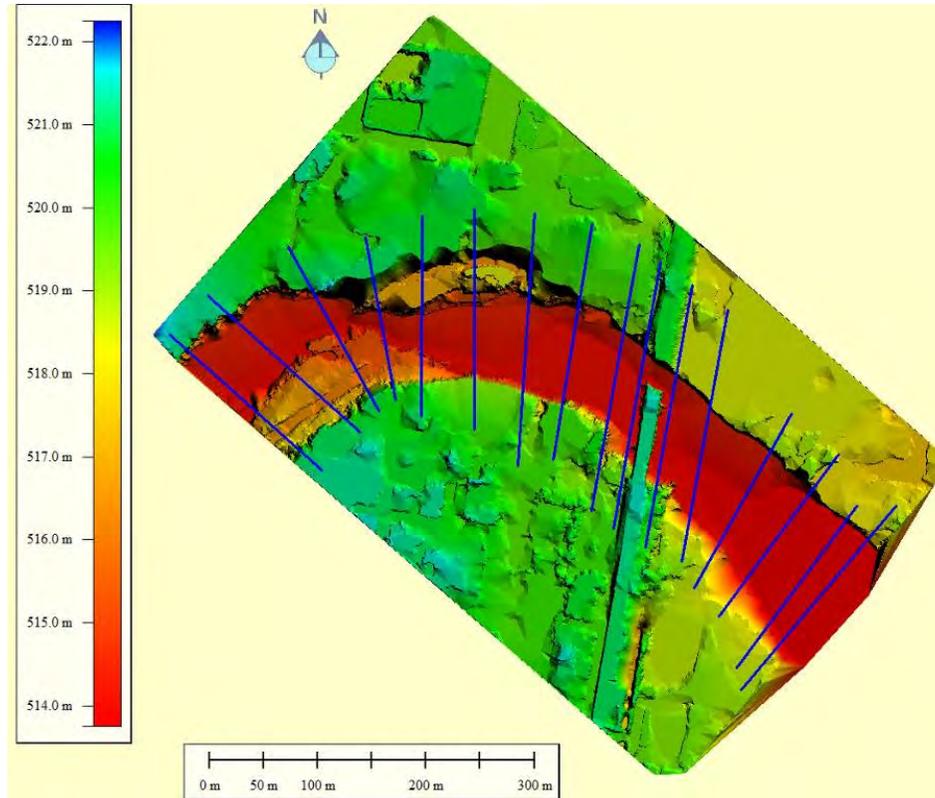
Figura 8, a partir de los cuales se extraen las características topográficas de las barrancas (altura y pendiente). Según los datos analizados, aguas arriba del puente se estimó que la barranca sur supera en 1,2 m la altura de la barranca norte de 4,5 m de altura. El ancho de la sección de cauce es de 170 m.

**Figura 8: Relevamiento topográfico sobre río Jesús María y perfiles transversales utilizados en la modelación hidráulica del tramo.**

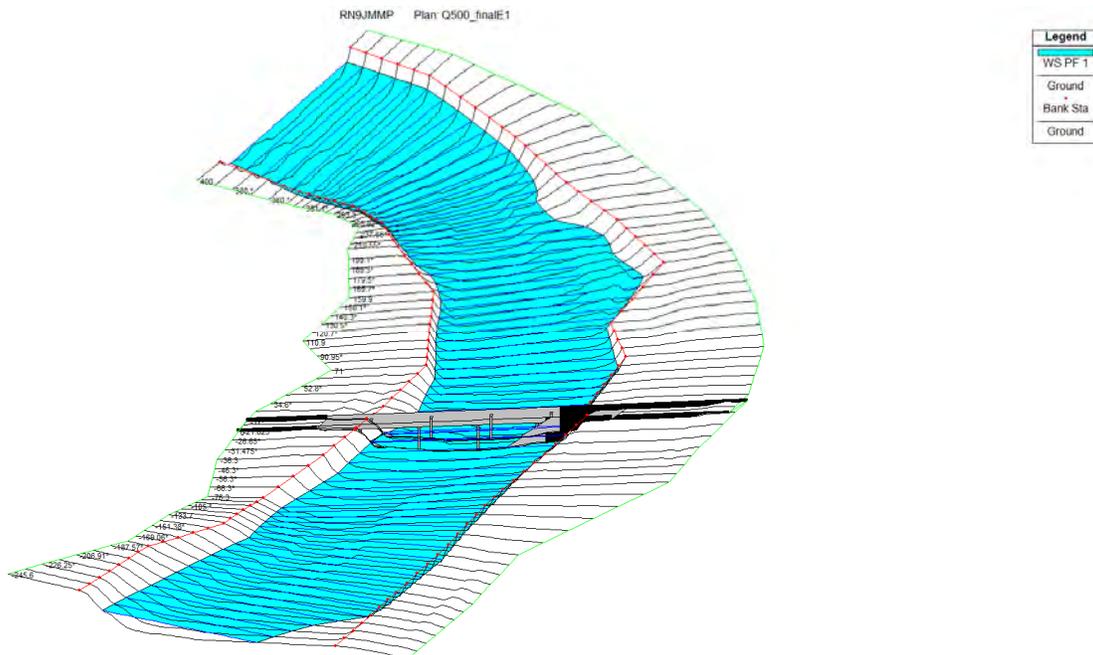
**El nivel de agua máximo estimado resultó de 3.2 m para el escenario simulado, dejando una revancha o despegue libre (distancia entre el borde inferior de la viga del puente y el nivel máximo determinado) de igual magnitud a la estimación de la profundidad máxima estimada. Los límites de las crecientes del caudal simulado se presentan en la**

**Figura 9: Vista tridimensional de la modelación para el escenario E1.**
